Rapport d'enquête Marine investigation report

**Abordage du *CSL VIRGINIA* par l'*ULYSSE*
le 7 octobre 2018, au large du cap Corse**

**Collision
CSL VIRGINIA struck by *ULYSSE*
on 7 October 2018, off cap Corse**

Rapport publié : juillet 2019

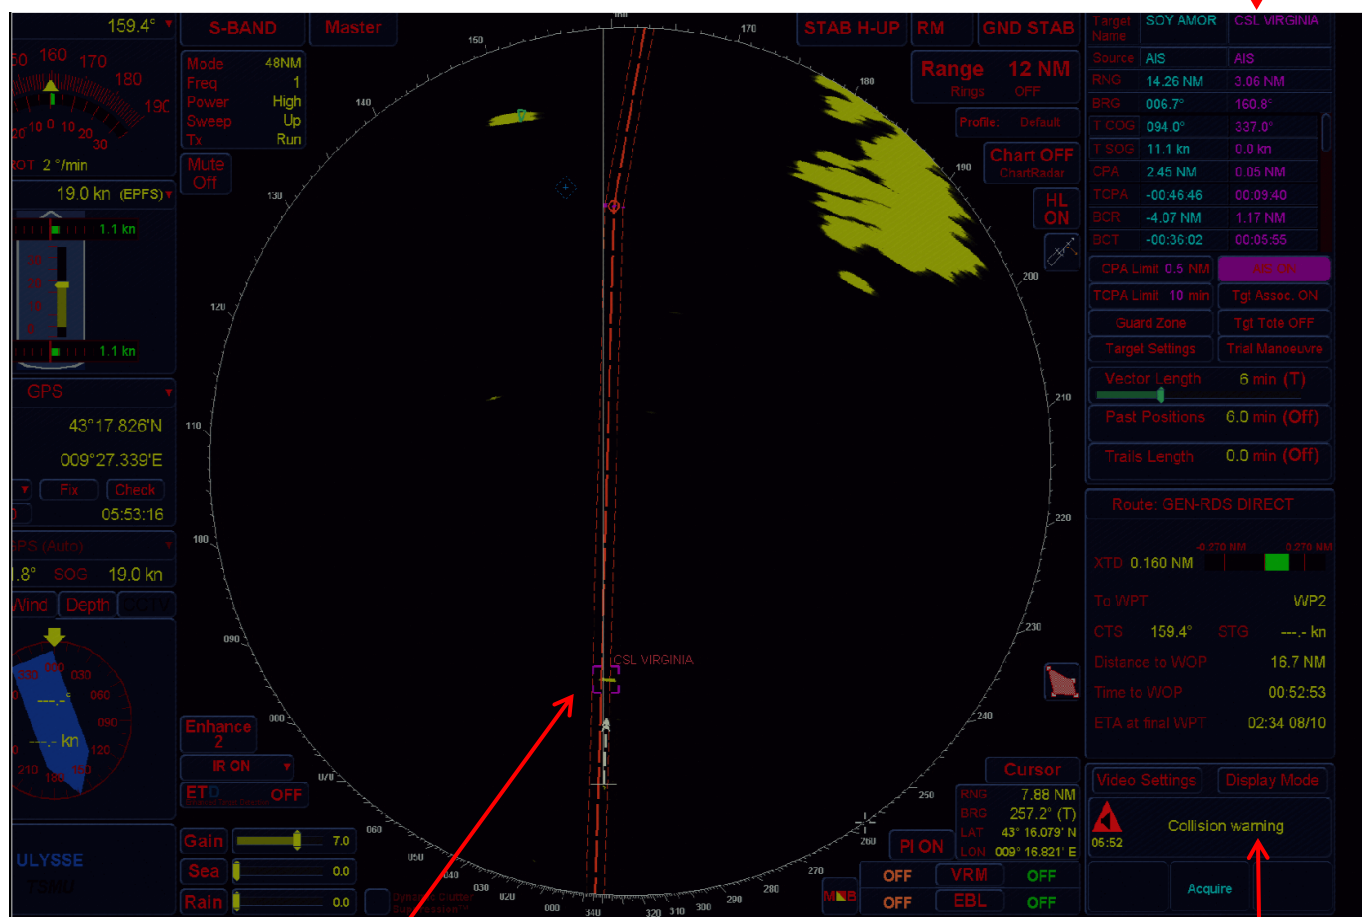
À **6h53**, à bord de l'*ULYSSE* le radar acquiert automatiquement l'écho du *CSL VIRGINIA*. Le CPA est nul. Il affiche « collision warning ».

Écho du *CSL VIRGINIA*

Collision Warning

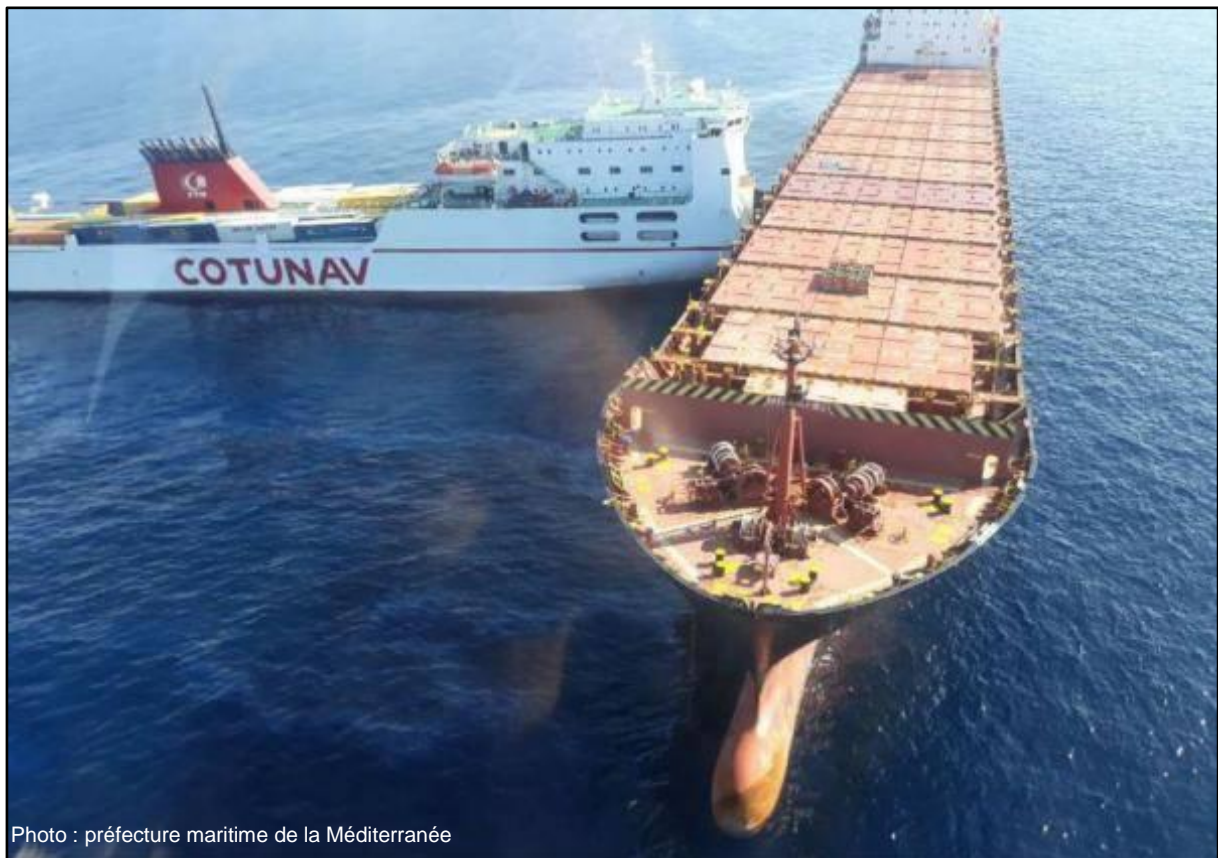
Sur les deux navires, les capitaines rassemblent l'équipage et ordonnent une évaluation des dommages. Le chef mécanicien du *CSL VIRGINIA* se rend au PC machine pour vider la soute à combustible touchée, il dispose le circuit pour faire un transfert par gravité, mais la brèche est très importante, il voit le niveau de la soute à combustible diminuer rapidement. Seule une faible quantité, quelques dizaines de mètres cubes, a pu être transférée.

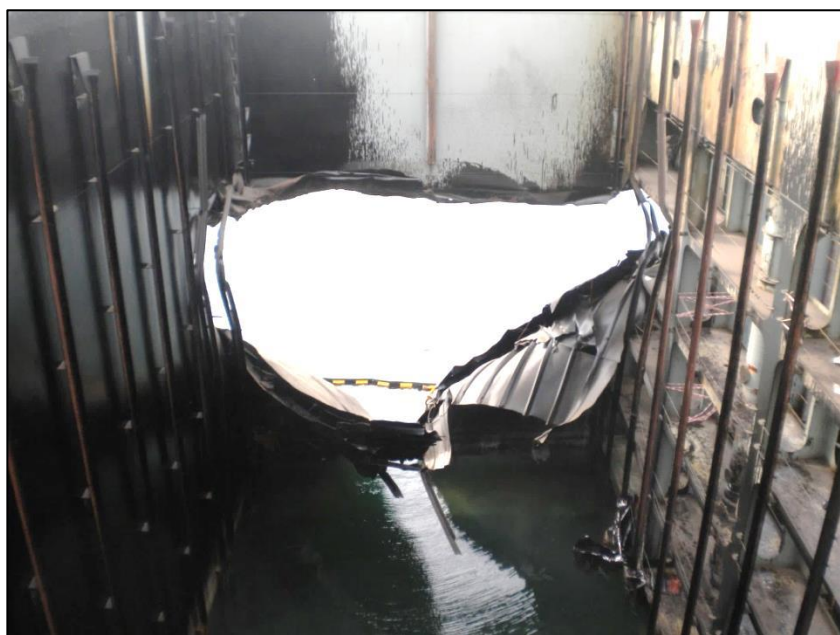
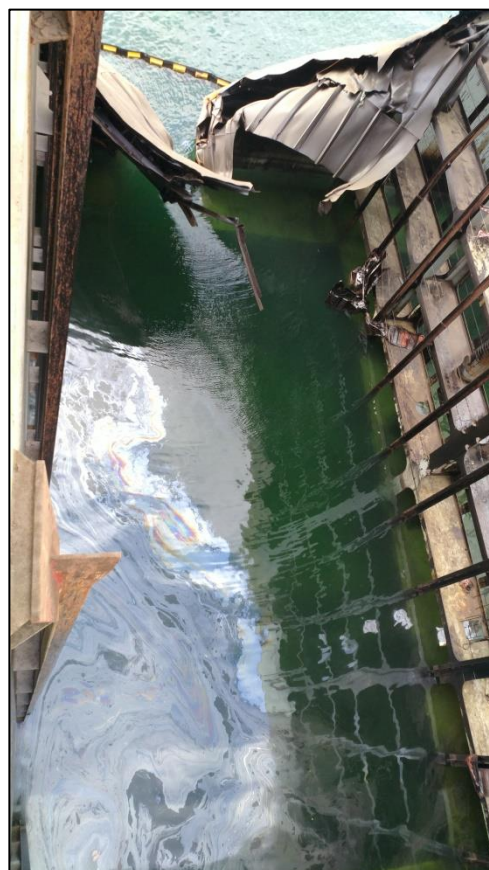
Photos CSL VIRGINIA (source BEA mer)

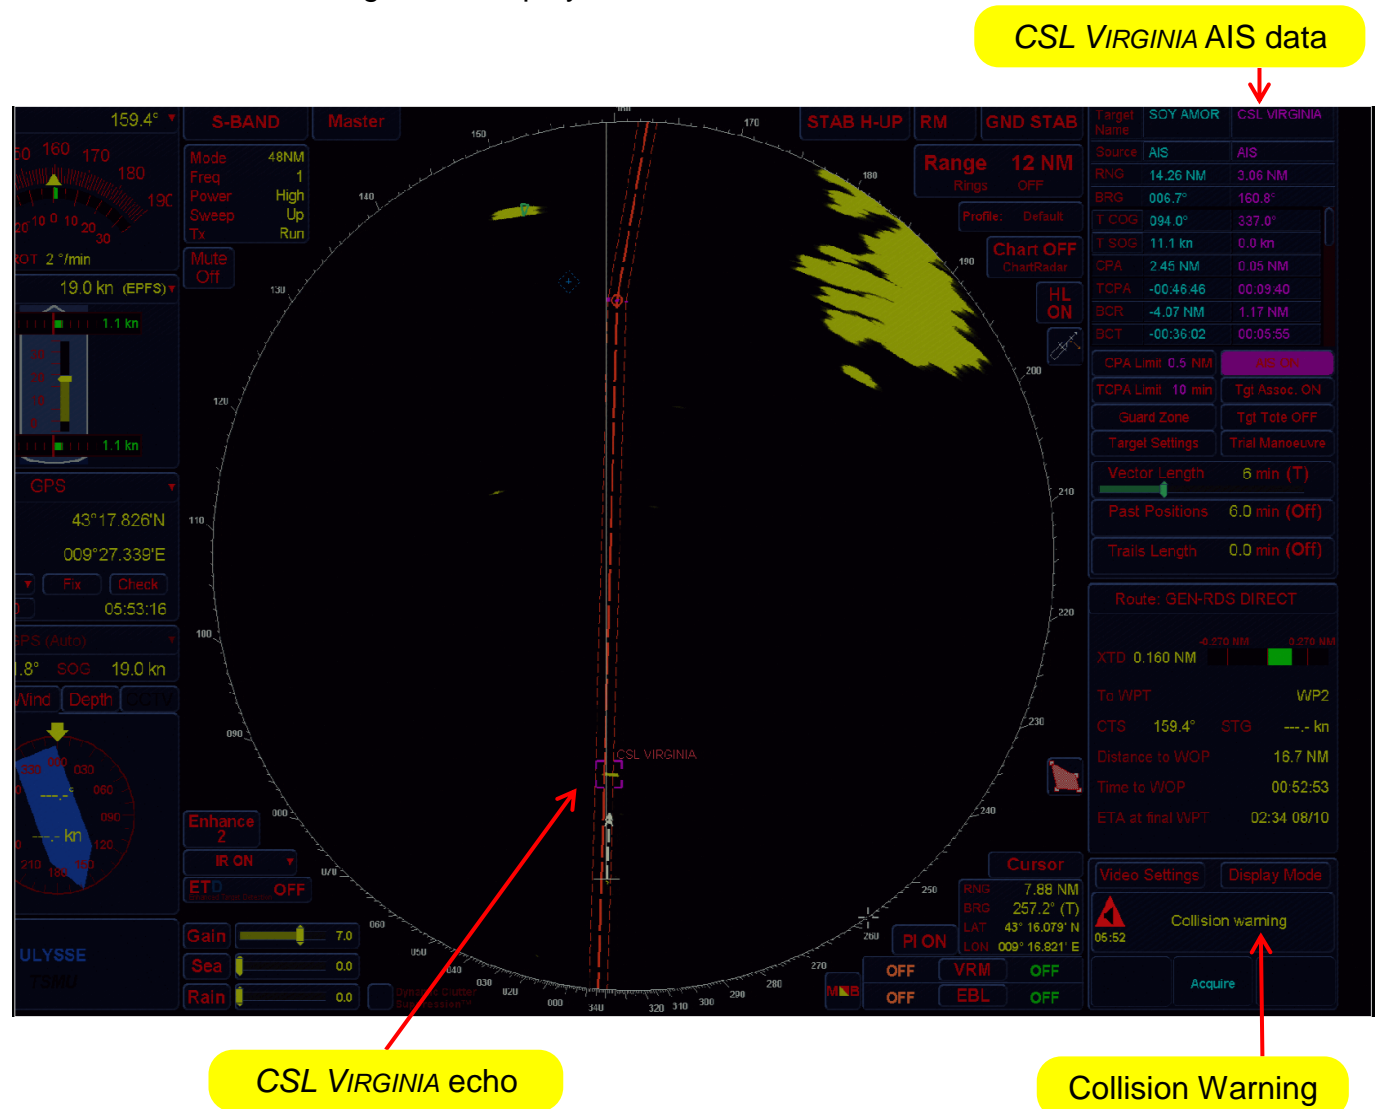
At **6.53 am**, on board *ULYSSE* the radar acquired automatically *CSL VIRGINIA* echo. The CPA was zero. A « collision warning » was displayed.

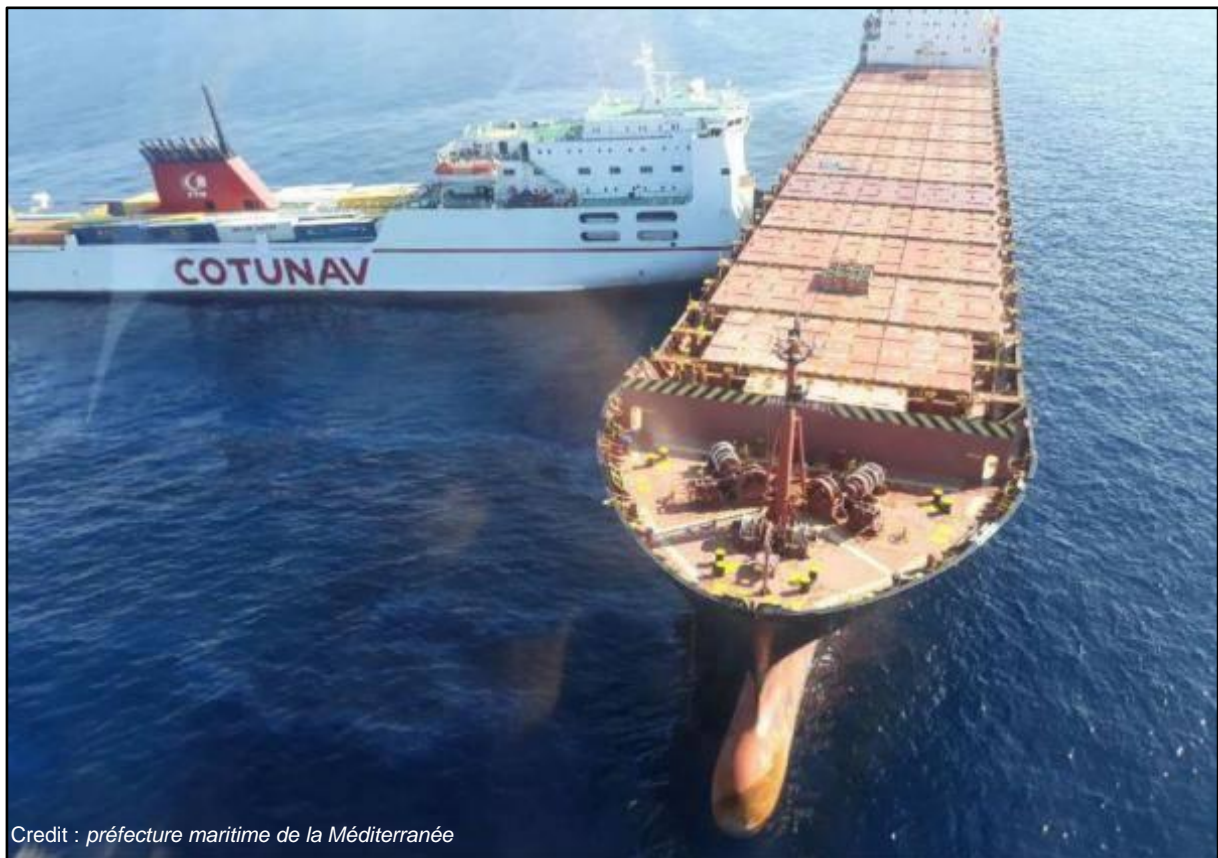
On board both vessels, the masters mustered the crew and gave orders for a damage assessment. *CSL VIRGINIA* chief engineer went to the engine control room in order to empty the damaged fuel tank, he set the circuit for a gravity transfer, but the breach was very important, he saw the level of the fuel tank dropping quickly. Only a small quantity, a few dozens of cubic metres, were transferred.

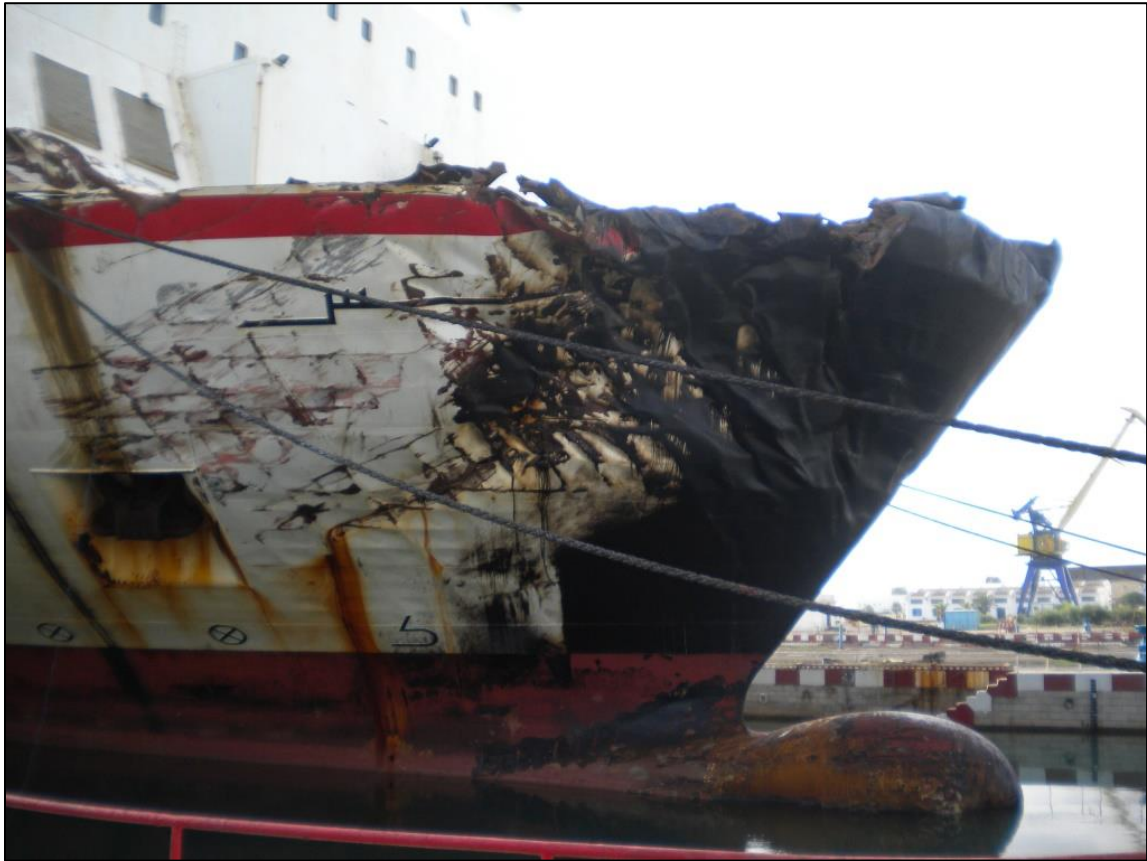
The vessel *ULYSSE*, whose bow was damaged above the water line, sailed back to Tunisia on the day after without assistance.

ULYSSE (credit *BEA*mer)

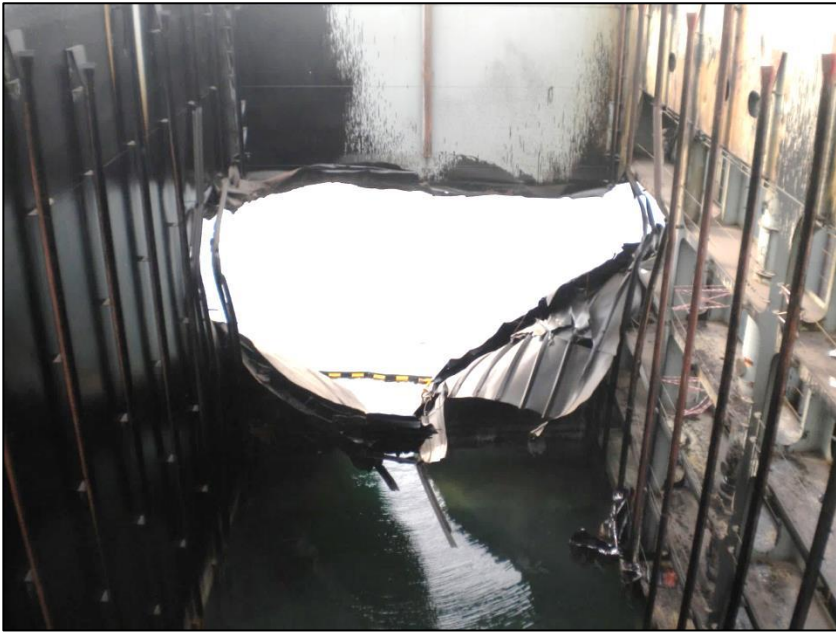
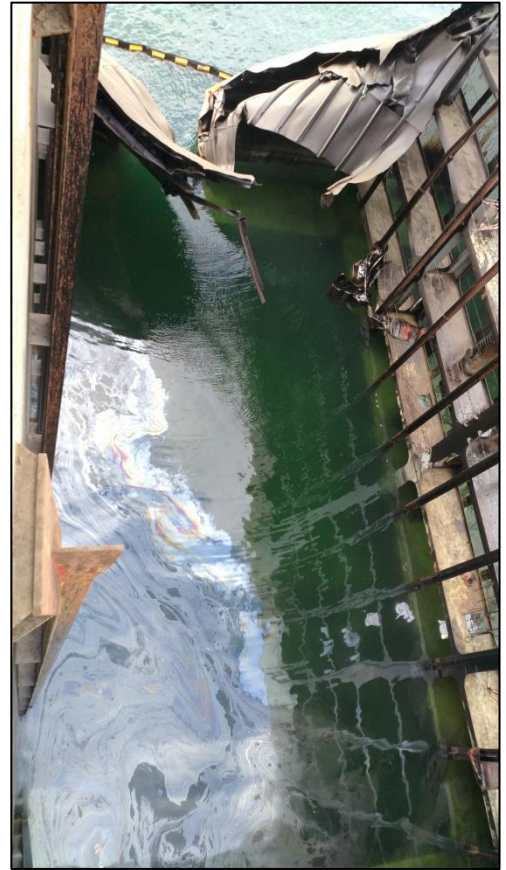
CSL VIRGINIA (credit BEAmer)
