Rapport d'enquête technique

ABORDAGE

CMA CGM LAPEROUSE

THEBE

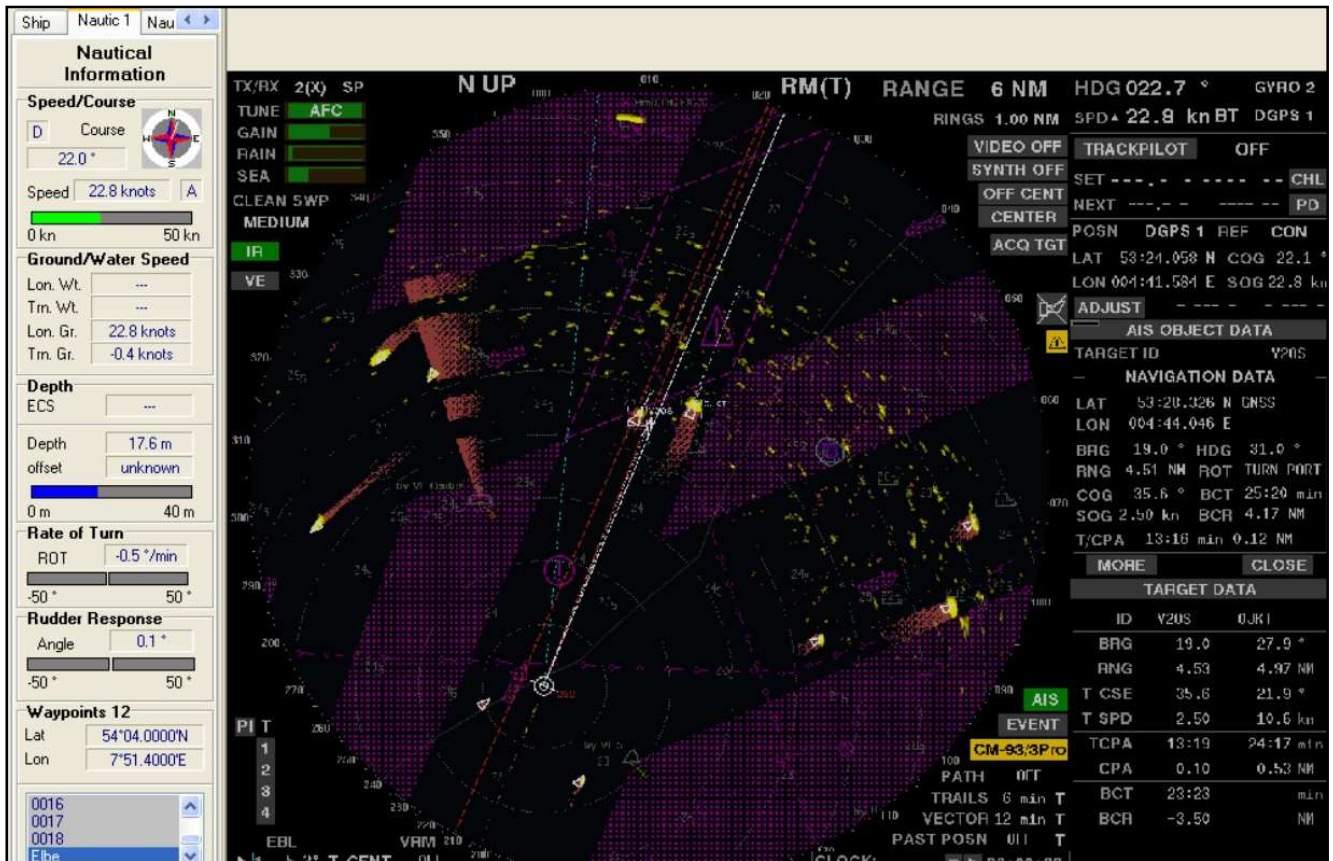
Situation à 18h08mn02s

A **18h08**, le *THEBE* est distant de 4,5 milles, au milieu de la voie montante. Son CPA est de 0,1 mille et le TCPA est de 13mn19s. Son feu arrière est visible à l'œil nu.

Le lieutenant compare les 2 options qui s'offrent à lui pour dépasser le *THEBE* :

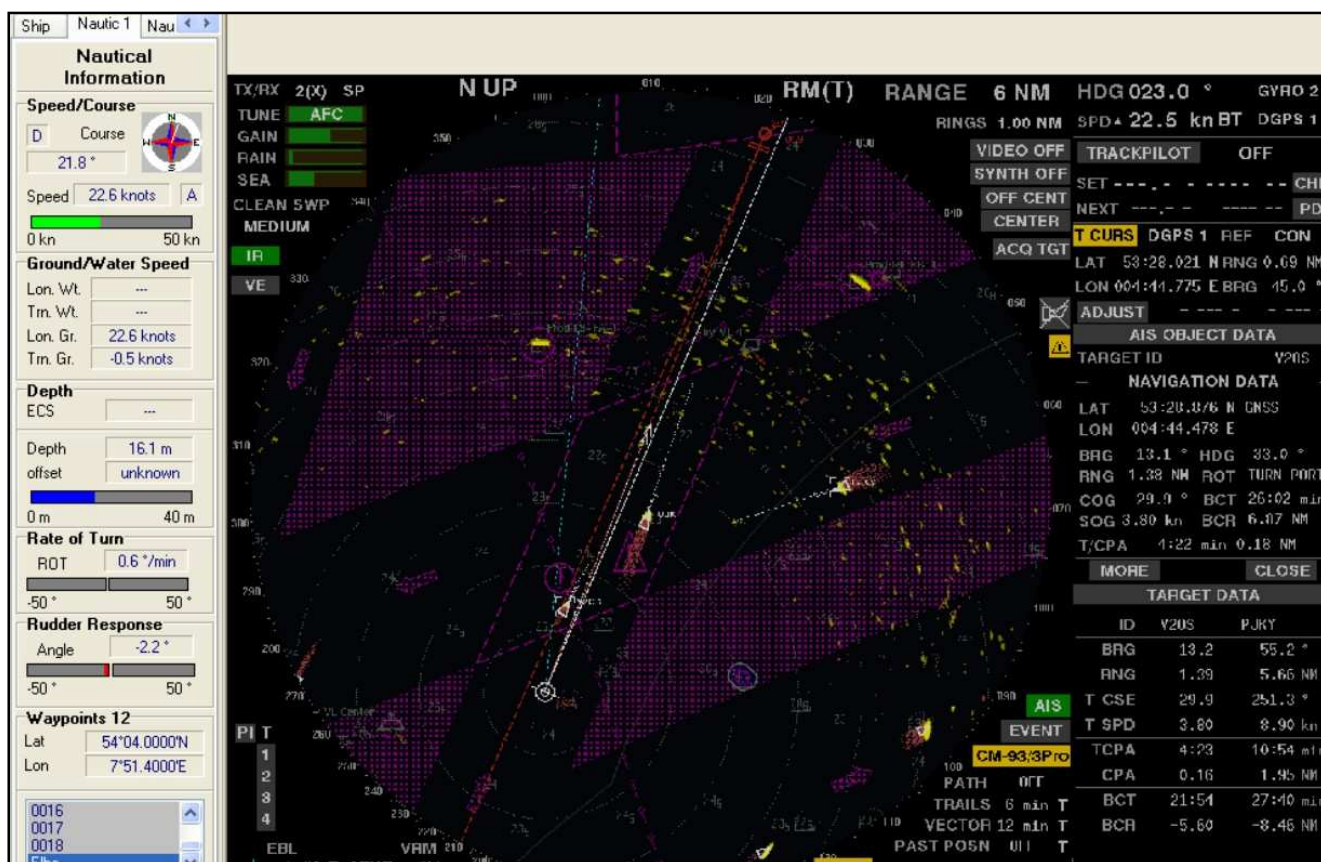
Situation à 18h18mn

A **18h18**, après avoir hésité, le lieutenant décide de venir à gauche, afin de laisser le *THEBE* clair sur son tribord. Il agit sur la commande de gyro-pilote pour un changement de cap de 8 à 10°.

Le *CMA CGM LAPEROUSE* ne vient que lentement au cap demandé, ce que le lieutenant impute, sans en avoir la certitude, à une limitation de l'angle de barre sous gyro-pilote (3°par mn), ou à l'oubli de validation du n ouveau cap demandé.

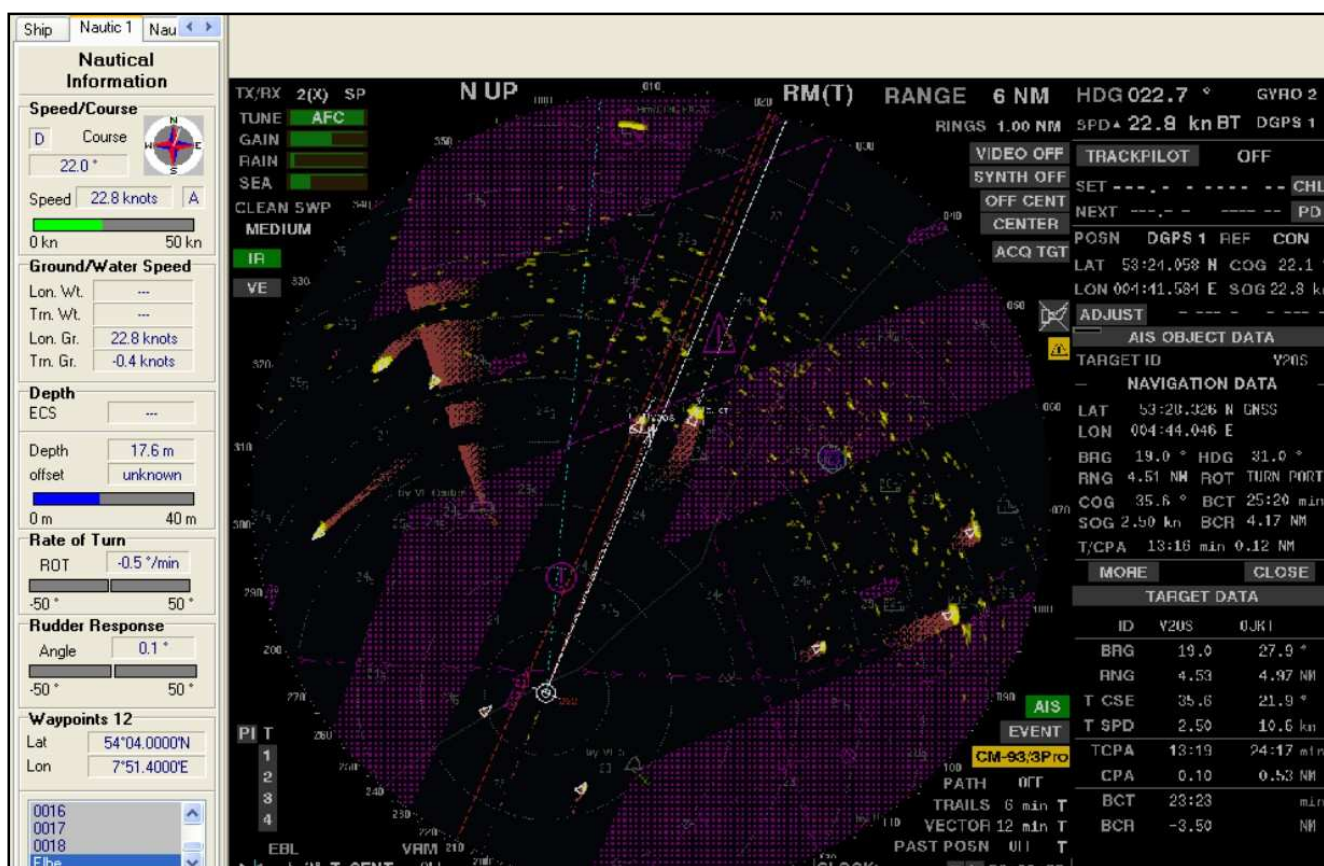
Situation at 6.08.02 pm

At **6.08 pm**, *THEBE* was at 4.5 miles in the middle of the northeast bound lane. Her CPA was 0.1 mile and her TCPA was 13 min 19 sec. Her stern light was visible to the naked eye.

The OOW compared and contrasted the 2 available solutions to take over *THEBE* :

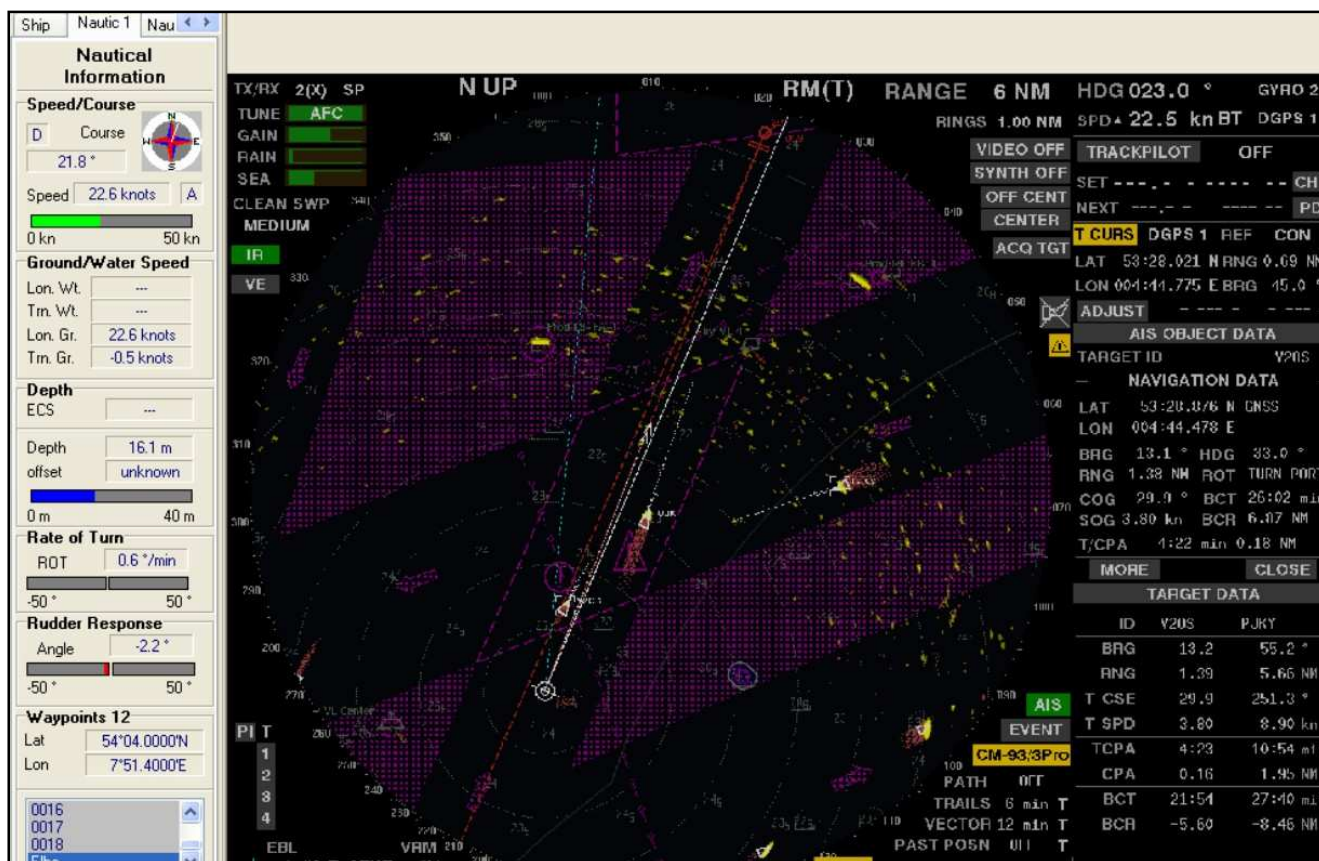
Situation at 6.18 pm

At **6.18 pm**, after he had been hesitating, the OOW decided to come on the left in order to leave *THEBE* clear on starboard. He used the gyro-pilot control to monitor a 8° to 10° alteration of the course.

CMA CGM LAPEROUSE came very slowly to the set course, which the OOW put down to the 3° per minute limitation of the course alteration by the gyro-pilot or to the fact that he forgot to confirm the new course set.

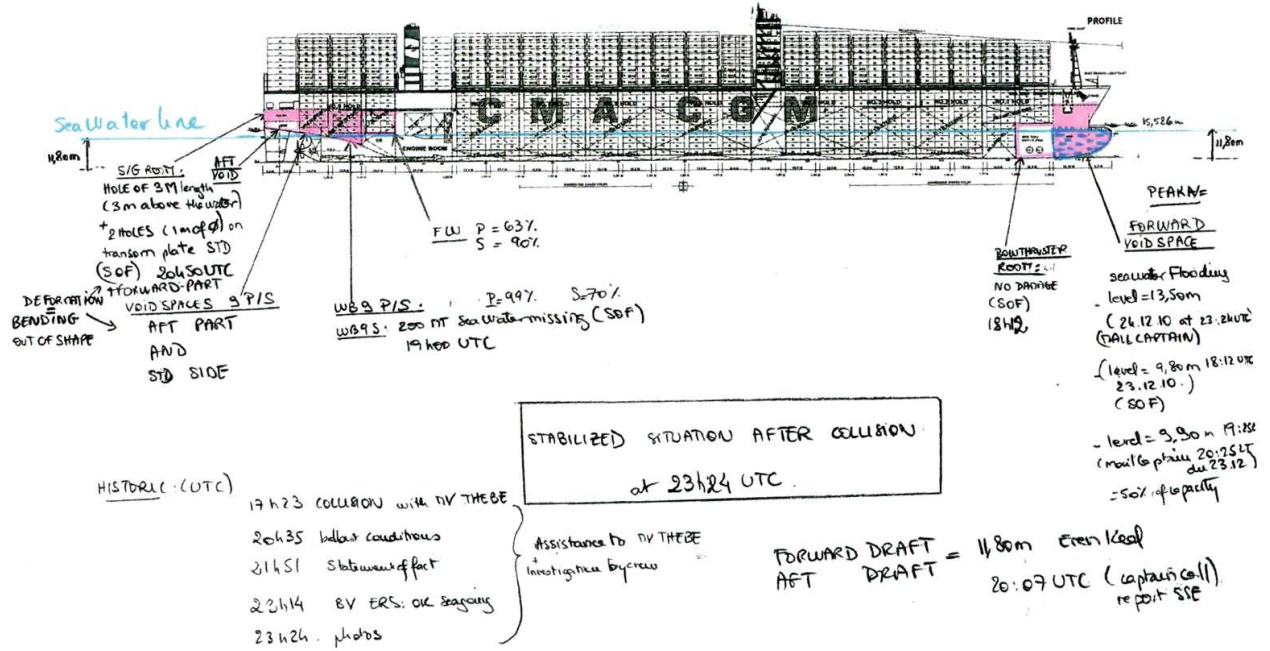
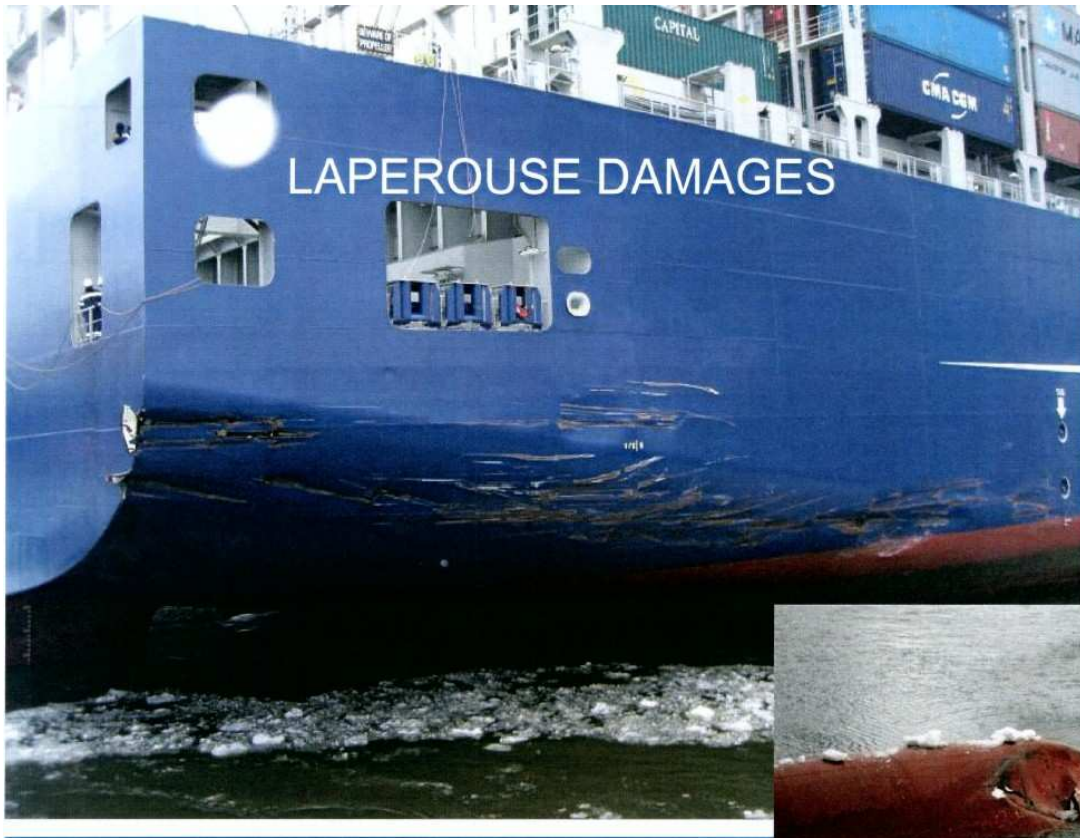
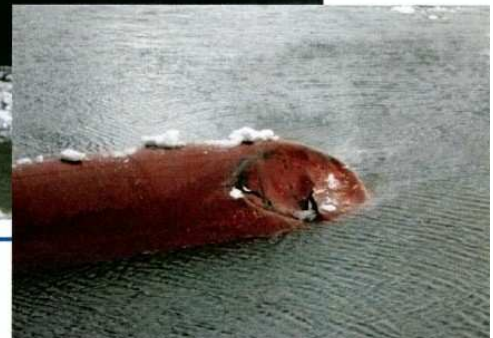
CMA CGM LAPEROUSE

Au cours de sa manœuvre de dépassement, le *CMA CGM LAPEROUSE* aborde l'arrière bâbord du *THEBE* avec son bulbe puis, plus sur l'avant, avec son arrière tribord. Il n'y a ni blessés ni pollution.

During her overtaking manoeuvre, *CMA CGM LAPEROUSE* collided *THEBE* port stern with her bulb, then more on the bow with her starboard stern. There were no wounded nor pollution.

Réparé de ses avaries de coque dans ce port, il en est reparti le 12 janvier 2011 pour Rotterdam.
