Rapport d'enquête technique

**ABORDAGE ENTRE LE CHALUTIER FRANÇAIS *PERE MILO*
ET LE CHIMIQUIER SOUS PAVILLON TURC *LADY ÖZGE*
LE 9 AVRIL 2012
A 20 MILLES DANS L'OUEST DE BELLE-ÎLE**

Bureau d'enquêtes sur les événements de mer

Rapport publié : février 2013

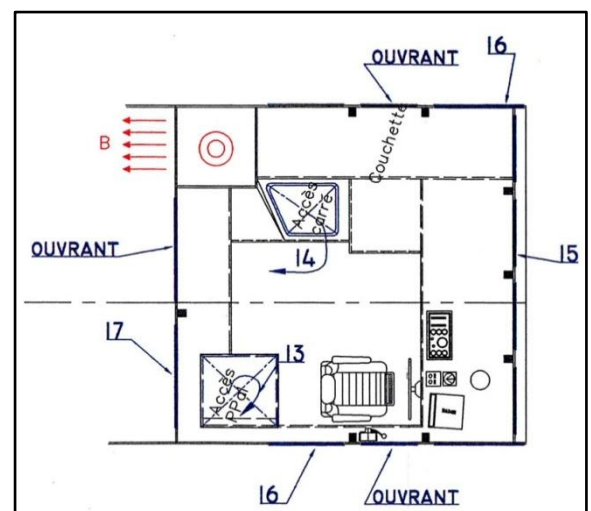
Le siège du poste de conduite est situé sur tribord. Il est accolé aux deux fenêtres latérales, ce qui permet une parfaite visibilité sur tribord. Le patron a par ailleurs une vue directe sur le radar et l'ordinateur de bord. La commande moteur, placée sur sa droite, permet une action quasi immédiate. Les commandes hydrauliques des treuils et des dispositifs de filage des funes sont situées sur un pupitre en arrière de la passerelle, à portée du poste de conduite.

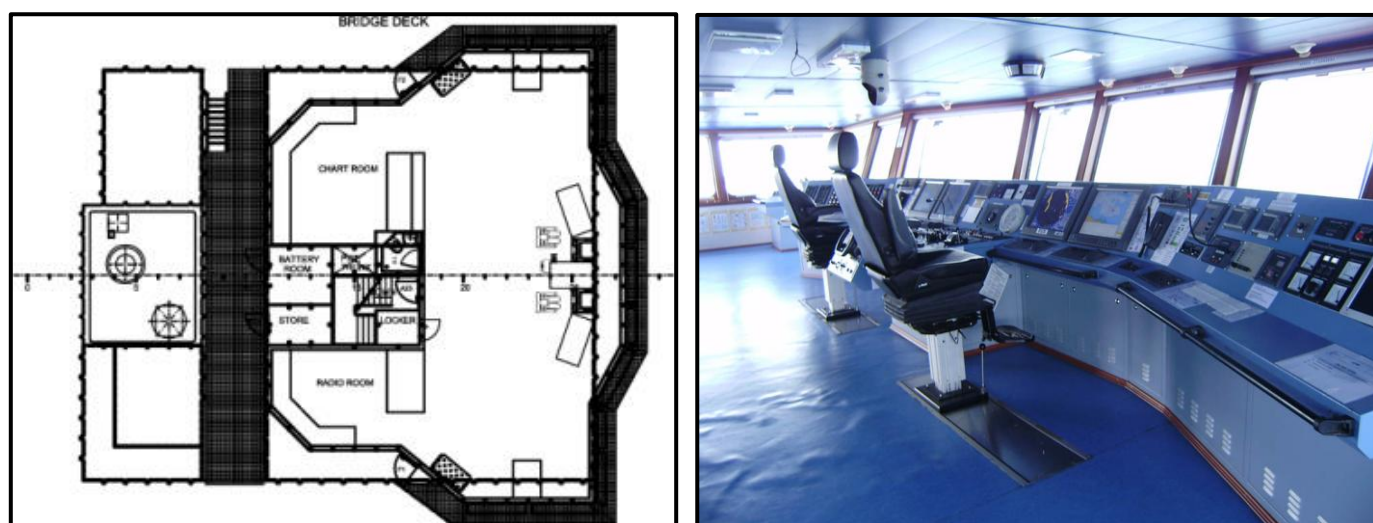
La timonerie de *LADY ÖZGE* répond aux standards actuels. Elle est fonctionnelle et sa disposition permet au chef de quart de travailler assis ou debout en disposant d'une bonne vision, tant sur les appareils de navigation que sur l'extérieur.

L'officier de quart a donc facilement accès, et en permanence, aux informations essentielles. La situation peut ainsi être correctement évaluée et la conduite du navire peut s'effectuer en toute sécurité.

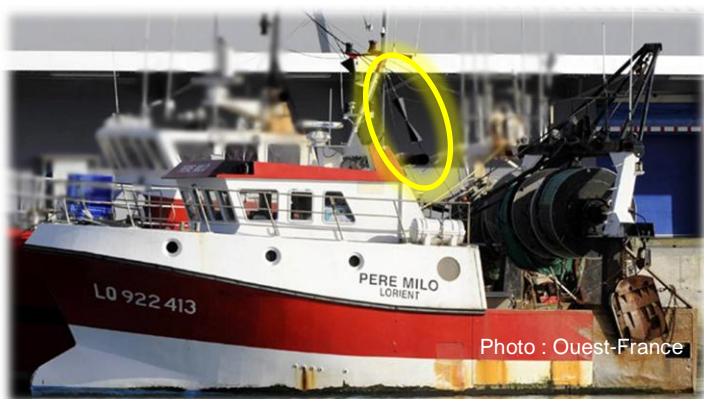
Lorsqu'à 2 milles le chalutier est détecté, le chef de quart du chimiquier estime que le navire de pêche fait route et n'est pas privilégié. L'officier a affirmé ne pas avoir remarqué la présence de marques spécifiques de pêche, bien que le *PERE MILO* montrait, selon le matelot, outre ses feux de pêche, sa marque de jour (deux cônes opposés par les pointes), toujours à poste comme le montre la photographie du navire à quai.

Il semblait en outre à l'officier de quart que le chalutier devait passer à 0,5 mille sur son avant.

Le *PERE MILO* n'a donc fait l'objet d'aucun suivi radar (pointage) ni de relèvement par alidade, ce qui aurait permis de déceler le risque d'abordage. Lorsque la situation devient très rapprochée, et ce malgré un affichage vectoriel du risque de collision, le chef de quart du *LADY ÖZGE* n'effectue pas la manœuvre au sens de la Règle 17 de COLREG.

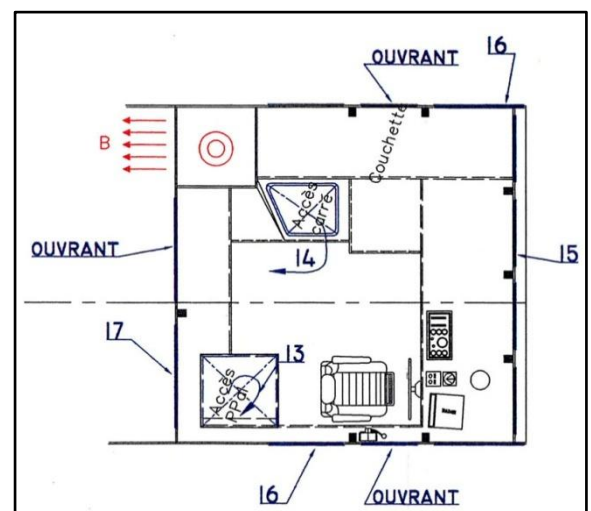
The control panel seat was located on starboard. It was aside the 2 lateral windows, which gave a perfect visibility on starboard. The skipper had a direct sight on the radar display and on the on-board computer. The engine control, located on its right allowed quasi immediate action. The hydraulic engine control for winches and warp shooting gear were located on a control panel on the aft part of the bridge accessible to the man on the control seat.

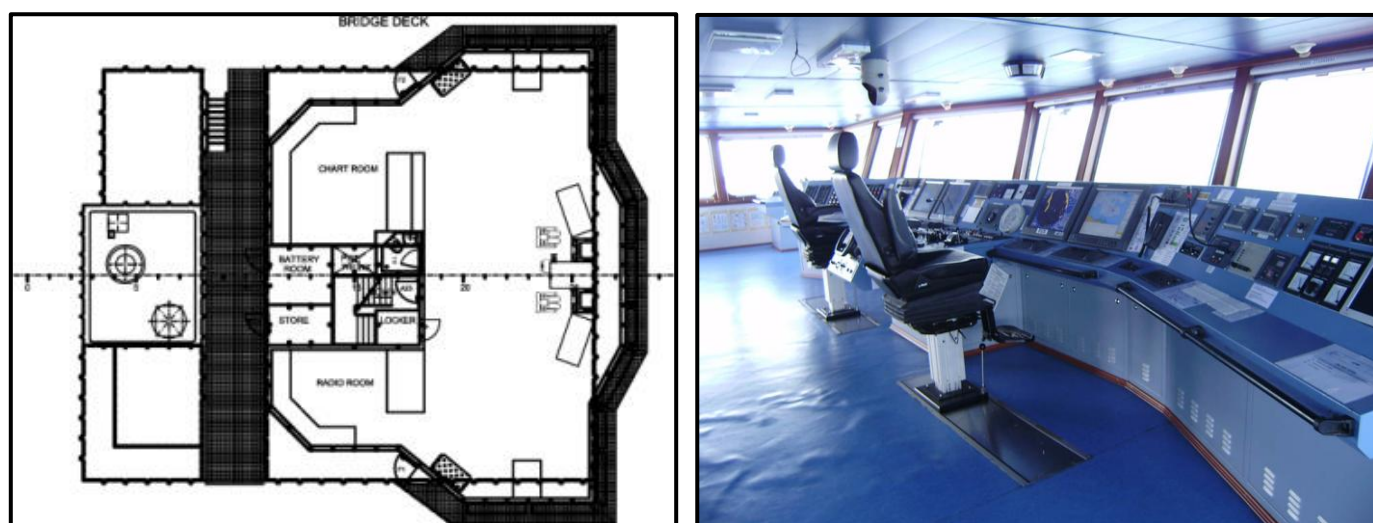
LADY ÖZGE bridge complies with the current standards. It is practical and its arrangement allows the OOW to work seated or standing with a good sight on the navigational equipment as well as outside.

The OOW has then an easy and permanent access to the essential pieces of information. The situation can then be correctly assessed and the vessel control can be done with full safety.

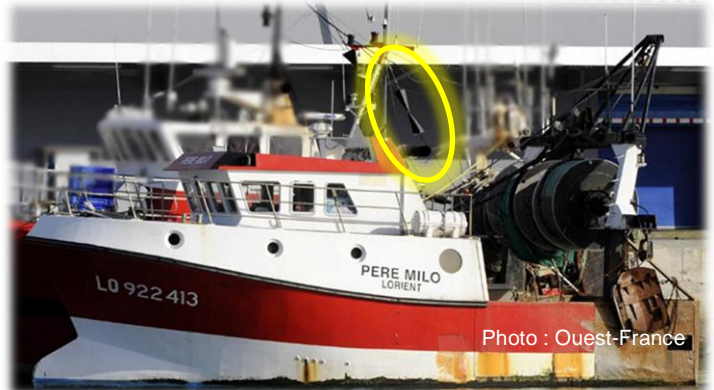
When the trawler had been detected at 2 miles, the chemical tanker OOW assessed that the fishing vessel was underway and was the give-way vessel. The officer has asserted that he did not notice any shape specific to fishing vessels engaged in fishing, although, according to the surviving rating, *PERE MILO* was showing apart from her fishing lights, her shape (two cones with their apexes together in a vertical line one above the other) always in position as shown on the picture herebelow of the vessel alongside.

Moreover the OOW had assessed that the trawler should cross half-a-mile on the bow.

PERE MILO had thus not been subjected to any radar monitoring (plotting) or sight bearing, which could have allowed to point out a risk of collision. When the situation became a very close-quarters situation, in spite of the collision risk indication, *LADY ÖZGE* OOW did not take action to avoid collision as prescribed by COLREG rule 17.
