# Rapport d'enquête technique

## **ABORDAGE**

***FLANDRE***

***HUA CHI 8***

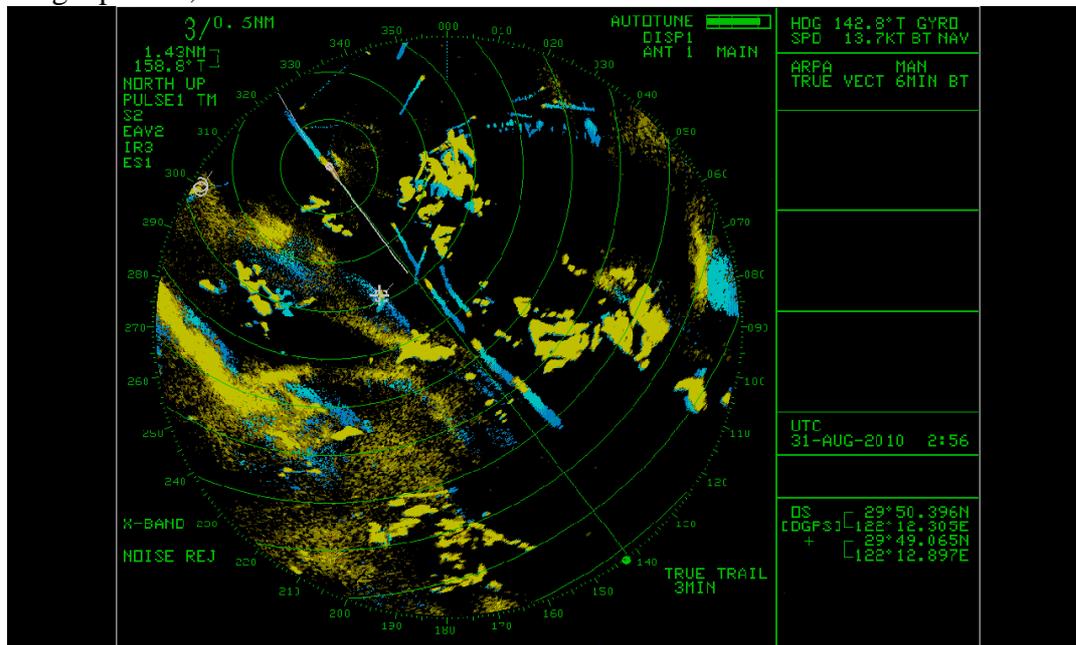
Time 02:56:24

Target plotted, Horn sounded

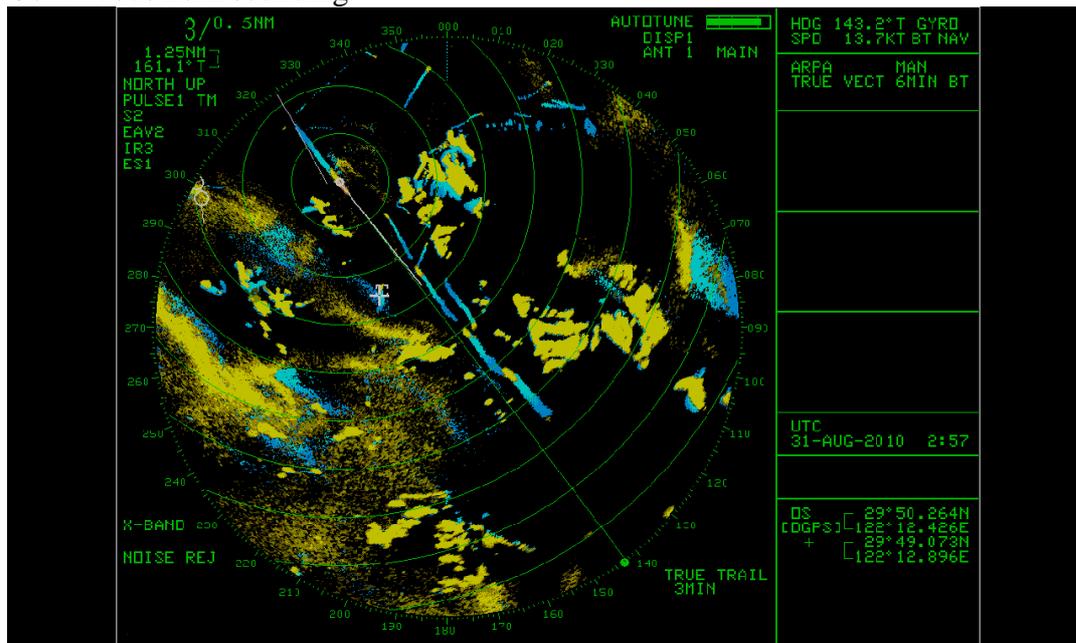
Time 02:57:00

Continuous horn sounding
