Rapport d'enquête technique
Report of safety investigation

ABORDAGE

STAR HERDLA

CAPE BRADLEY

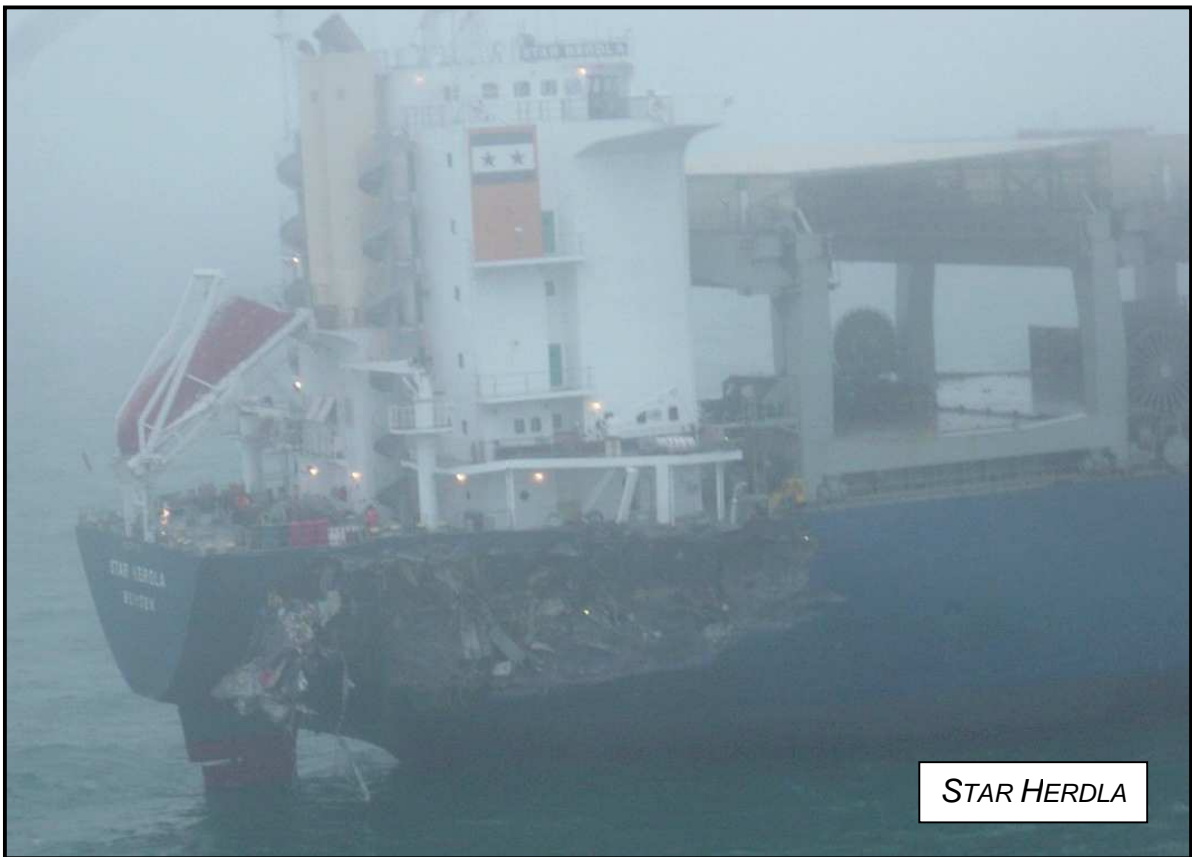
STAR HERDLA

- L'angle de collision entre les deux navires est d'environ 90°. Sur le *STAR HERDLA*, le point d'impact se situe sur le côté tribord arrière au niveau de la coupée. Sur le *CAPE BRADLEY*, le point d'impact se situe au niveau de l'étrave.
- La conséquence immédiate sur le *STAR HERDLA* est le déclenchement d'un black-out occasionnant l'arrêt du moteur principal. *LE STAR HERDLA* est en dérive dans le rail montant, ne disposant plus de propulsion ni de capacité de manœuvre. Le *CAPE BRADLEY*, après la collision, continue sa route dans le rail montant tout en diminuant sa vitesse.

A **07h54**, confirmation que le *STAR HERDLA* n'a pas de voie d'eau.

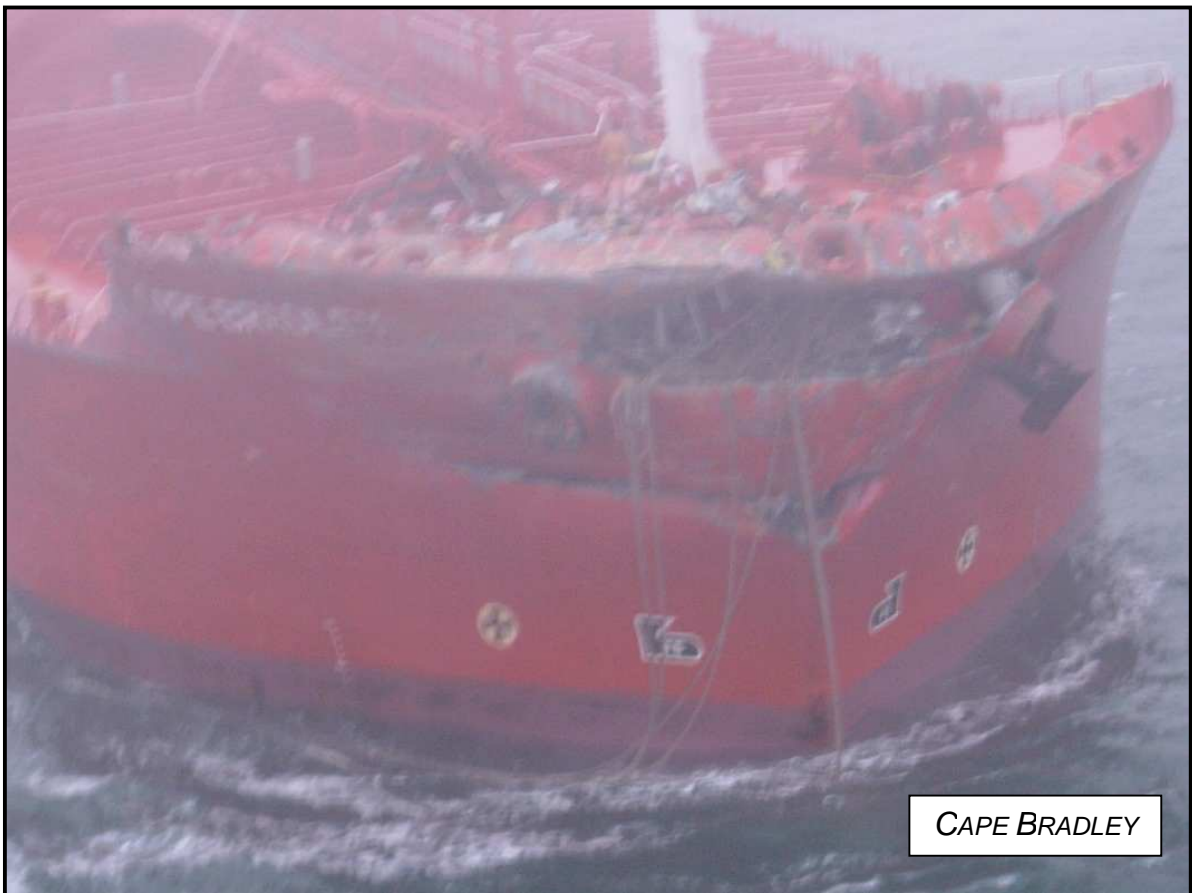
CAPE BRADLEY

A **07h40**, le *CAPE BRADLEY* précise au CROSS Gris-Nez qu'il n'a aucun dommage aux citernes ni fuite ; seul l'avant est endommagé.

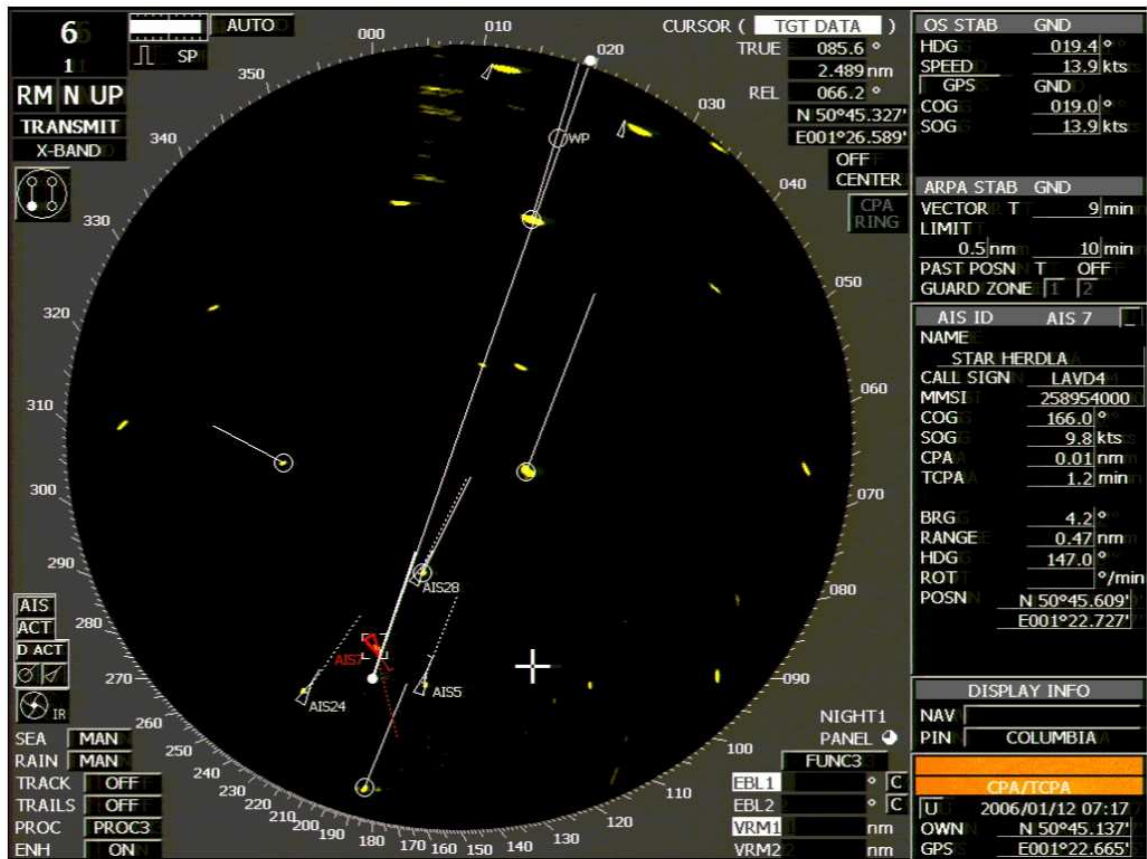
12 janvier 2006 07h17 TU

A **07h17mn**, le *STAR HERDLA*, venu à droite, suit une route fond au 164° à la vitesse de 9,9 nœuds. Le CPA avec le *CAPE BRADLEY* qui se trouve dans le 185° à 0,85 mille est pratiquement nul et le TCPA de 2,2 minutes.

The level of stress caused by such a large number of vessels to deal with could possibly be taken into account. The radar display picture at 07h17 shows particularly well this situation.

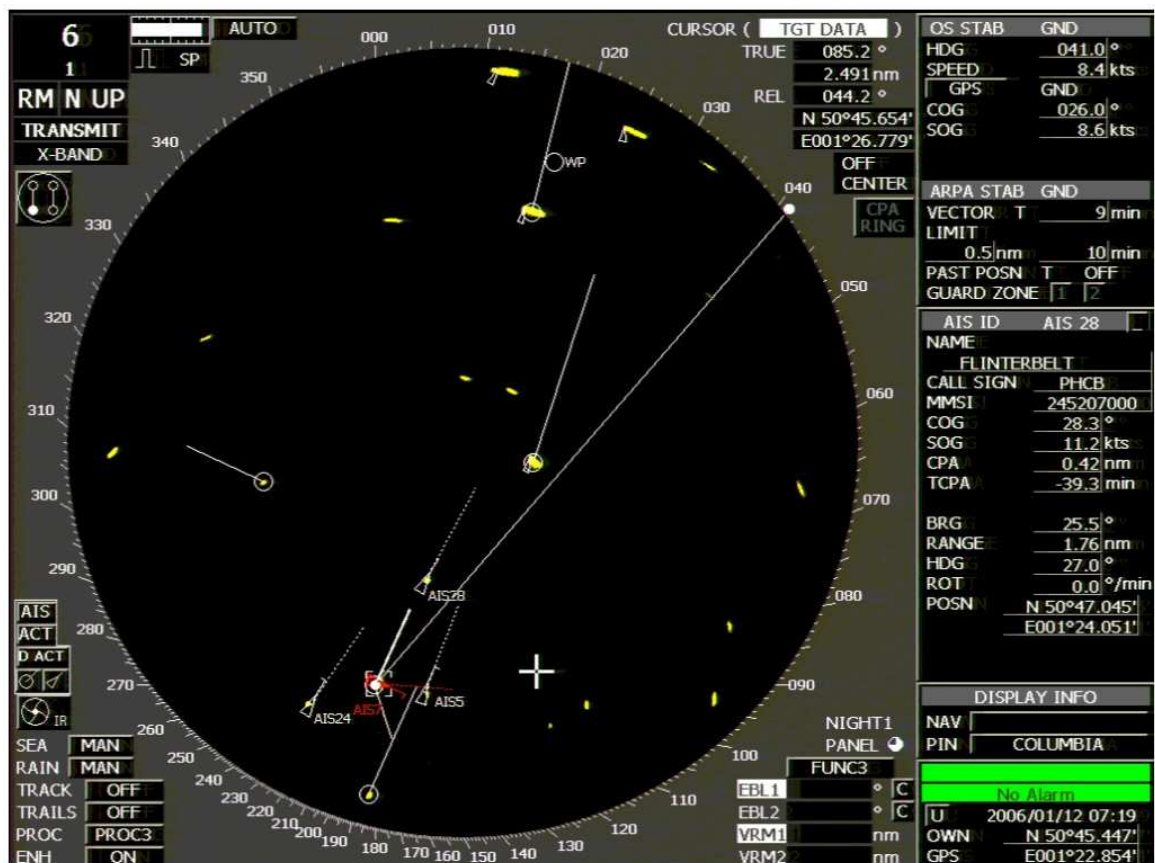
12 janvier 2006 07h19 TU

A **07h19mn**, les navires entrent en collision dans les eaux territoriales françaises à la position 50°45'447N - 001°22'854E. Le *STAR HERDLA* suit une route fond au 095° et un cap au 108° à la vitesse de 7,7 nœuds. Sous le choc, le *CAPE BRADLEY* vient au 029° à la vitesse de 9,9 nœuds. L'angle de collision entre les deux navires est d'environ 090°.
