Rapport d'enquête Marine investigation report

**Abordage du *CSL VIRGINIA* par l'*ULYSSE*
le 7 octobre 2018, au large du cap Corse**

**Collision
CSL VIRGINIA struck by *ULYSSE*
on 7 October 2018, off cap Corse**

Rapport publié : juillet 2019

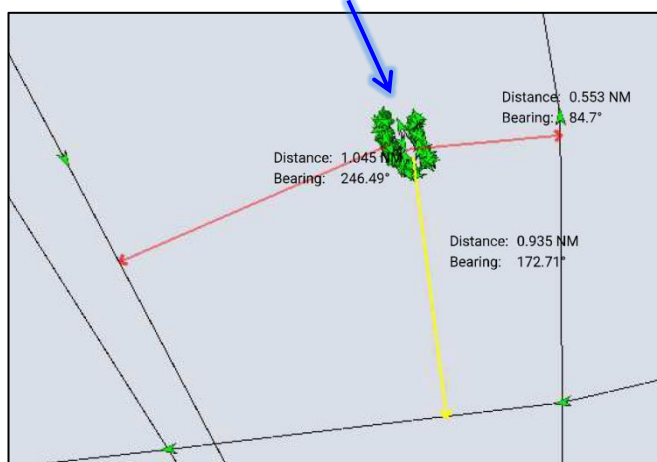
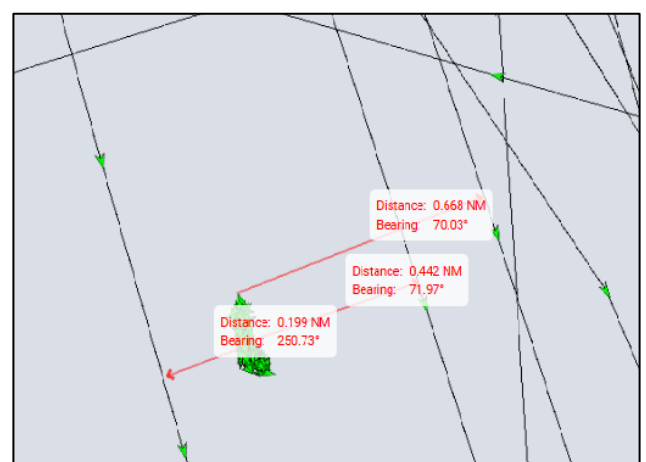
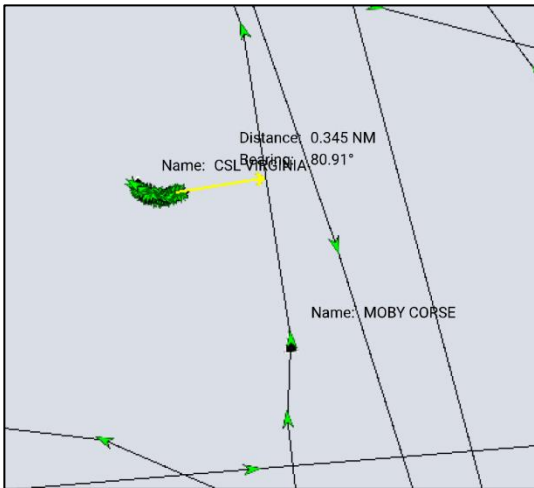
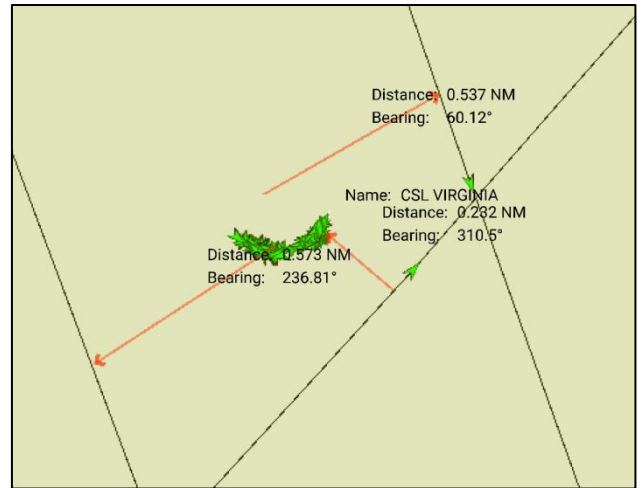
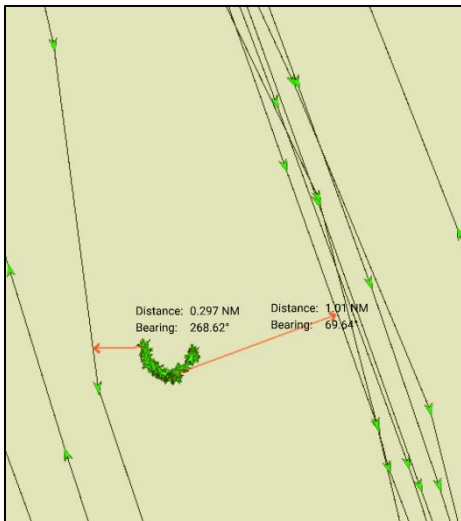
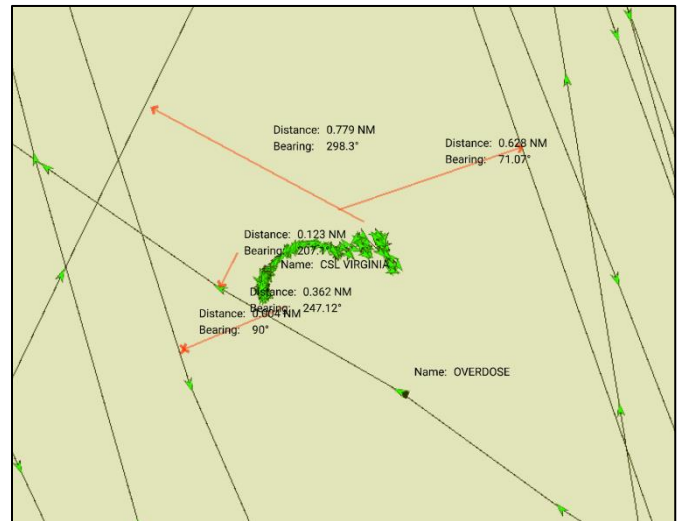
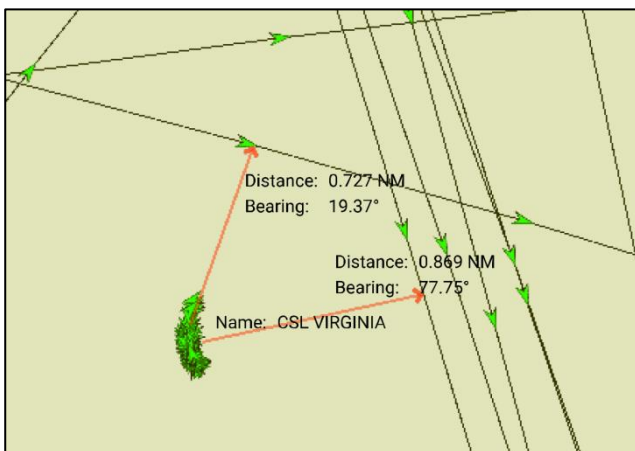
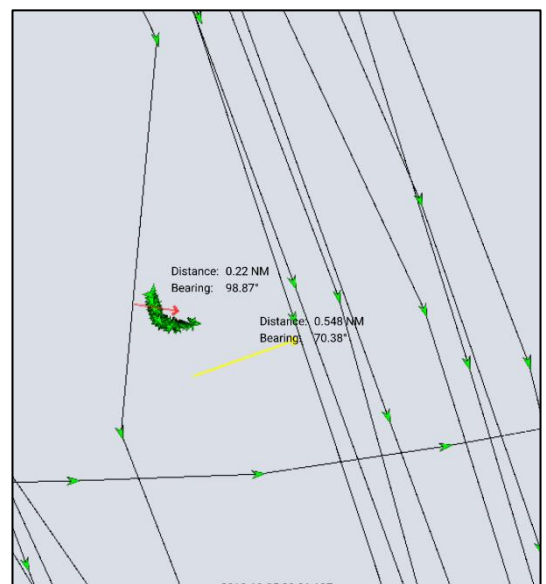
CSL VIRGINIA au mouillage

Ces situations rapprochées qui ont amené certains navires à manœuvrer, auraient pu alerter le *CSL VIRGINIA* sur la position particulière du point de mouillage et conduire, soit à effectuer une veille plus attentive, soit à envisager un changement de mouillage.

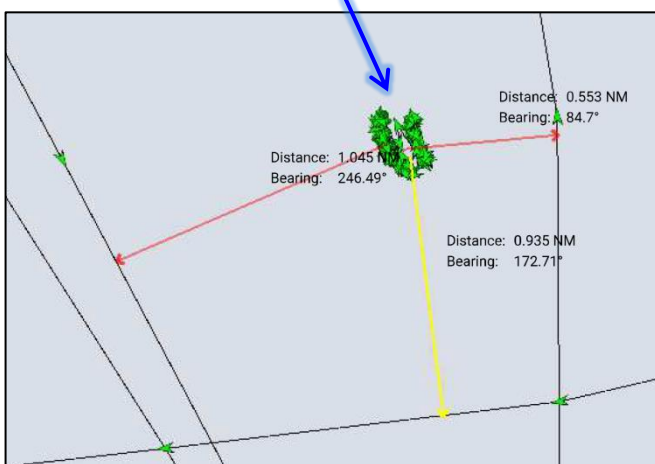
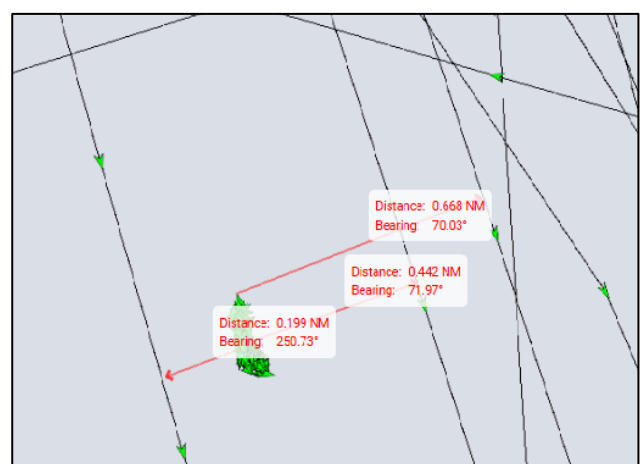
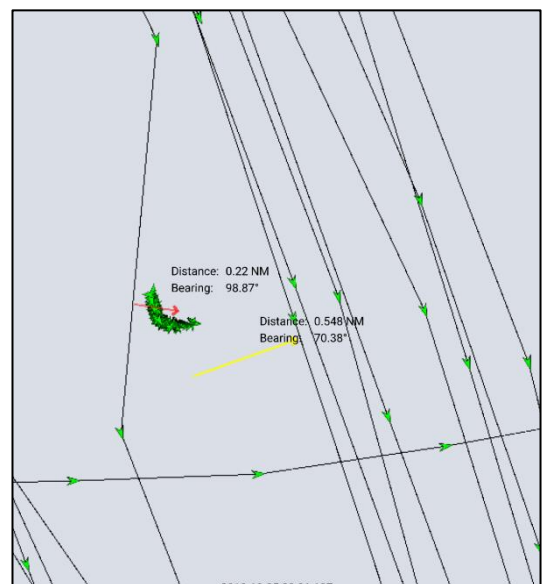
CSL VIRGINIA at anchor

These close-quarters situations which have led some vessels to manoeuvre, should have warned *CSL VIRGINIA* on the particular position of her anchoring point and led, either to carry out a more proper look-out, or to consider moving to another anchorage.
