Rapport d'enquête technique

**ABORDAGE ENTRE LE CHALUTIER FRANÇAIS *PERE MILO*
ET LE CHIMIQUIER SOUS PAVILLON TURC *LADY ÖZGE*
LE 9 AVRIL 2012
A 20 MILLES DANS L'OUEST DE BELLE-ÎLE**

Bureau d'enquêtes sur les événements de mer

Rapport publié : février 2013

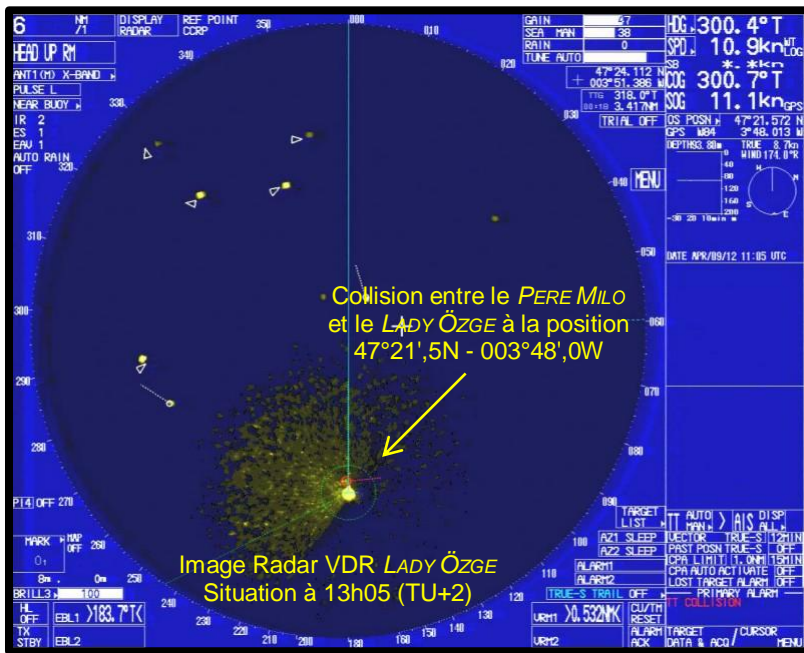
Cependant, les navires sont très proches. Toujours selon les dires des hommes de quart du chimiquier, le chalutier semble ralentir. Le lieutenant déclare tenter un nouveau contact radio avec le navire de pêche (ce que ne confirment pas les enregistrements). Le navire de pêche, à 0,4' sur l'avant du chimiquier, lui paraît même stoppé.

A **13h05**, à bord du *LADY ÖZGE*, l'officier de quart prend conscience qu'une collision est inévitable. Il ne peut venir sur tribord car il craint de toucher l'arrière du navire de pêche. Il prend la barre en manuel et vient sur bâbord de 2° à 3°. Le navire de pêche ne changeant pas de cap, il stoppe la machine et met la barre toute à gauche.

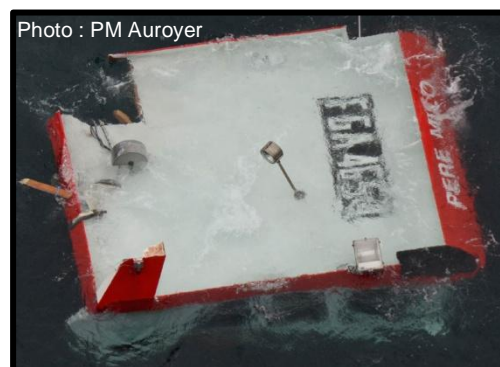
A **14h09**, l'hélicoptère *DRAGON 56* est sur zone. Il confirme que seule la passerelle flotte entre deux eaux, la coque ayant probablement coulé.

A **14h18**, les plongeurs embarqués à bord de *DRAGON 56* inspectent la passerelle du *PERE MILO*, seule structure du navire qui flotte encore, ainsi que le radeau de sauvetage.

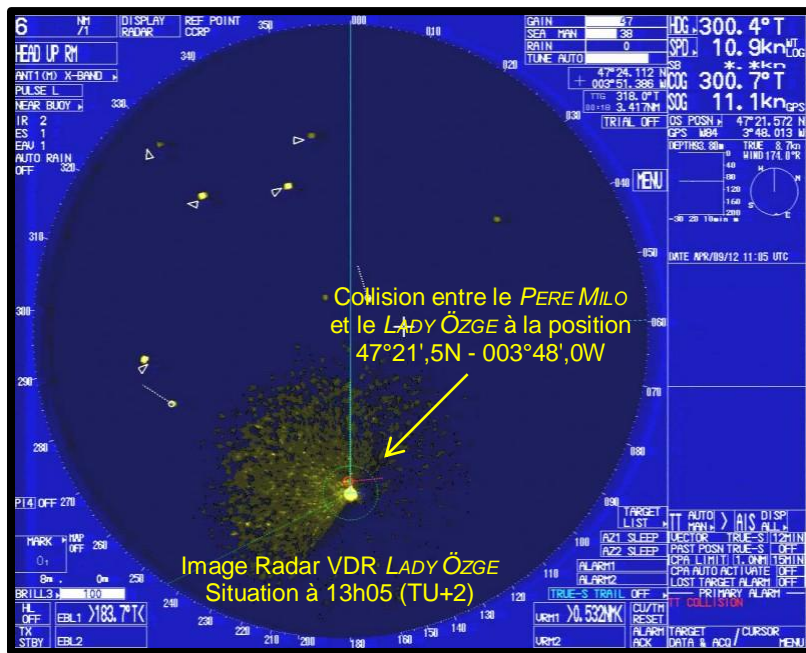
However the vessels were very close. Again according to the men on watch aboard the chemical tanker, the trawler appeared to slow down. The second officer stated that he attempted another radio contact with the fishing vessel (which is not confirmed by the recordings). The fishing vessel at 0.4 mile on the bow appeared to the OOW as stopped.

At **1.05 pm**, on board *LADY ÖZGE*, the OOW became aware that a collision was unavoidable. He could not come to starboard because he was afraid to collide the aft of the trawler. He shifted the helm to manual control, made a 2° to 3° to port alteration of course. As the fishing vessel was not altering course, he stopped the engine and put the helm

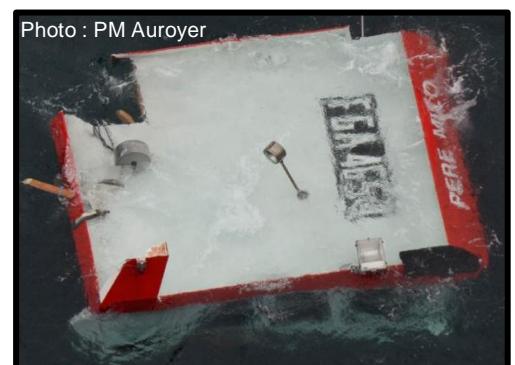
At **2.09 pm**, helicopter *DRAGON 56* arrived in the area. It confirmed that only the bridge was floating under the surface and that the hull had probably sunk.

At **2.18 pm**, divers embarked aboard *DRAGON 56* inspected *PERE MILO* bridge and liferaft.
